STUDI KASUS PENANGANAN BANJIR DI KAWASAN KAMPUS TEGALBOTO

Wiwik Yunarni Widiarti

Dosen Jurusan Teknik Sipil Fakultas Teknik
Universitas Jember

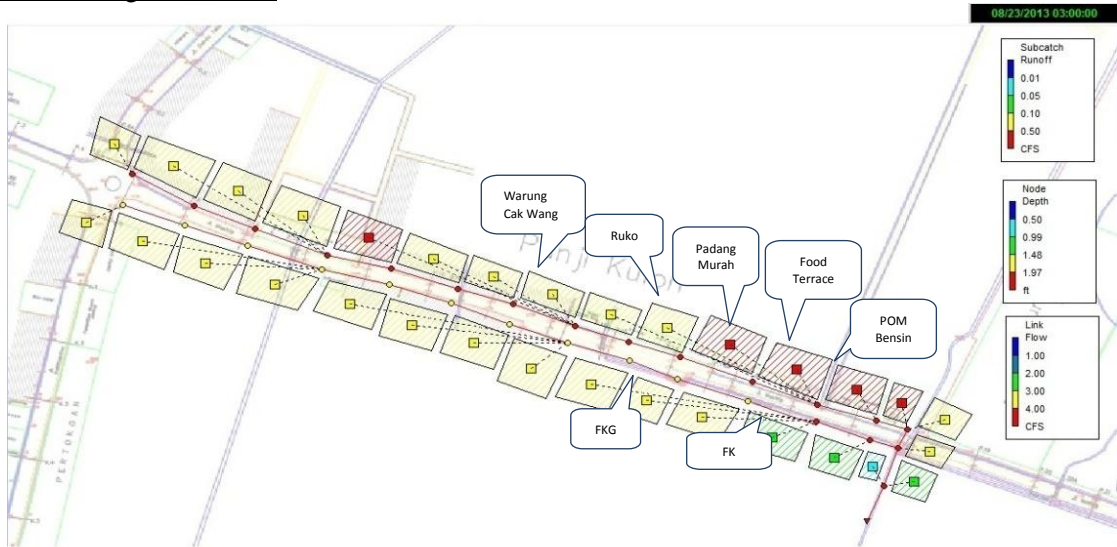
Hasil evaluasi saluran drainase jalan Mastrip terdapat segmen-segmen yang tidak mampu menahan debit air sehingga air hujan meluap ke bahu jalan. Hal ini ditunjukkan dari hasil evaluasi running SWMM dengan curah hujan rencana 10 tahunan yaitu adanya genangan/air yang melimpas ke Jalan Mastrip mulai dari Bundaran Mastrip sampai depan pom bensin Mastrip. Pada gambar juga dapat dilihat penampang memanjang dari saluran drainase Jalan Mastrip yaitu bahwa saluran terbuka yang tidak mampu menampung limpasan yaitu dari node 14 sampai node 29 atau dari *Food Terrace* sampai dengan pintu masuk Fakultas Kedokteran.

Gambar 1. Hasil Running Evaluasi Sub-Cacthment Mastrip Hujan Rencana Periode Ulang 10 Tahunan

Alternatif yang disarankan untuk jalan Mastrip yaitu membuat inlet setiap jarak 8 m dan pengerukan saluran secara rutin dan berkala, untuk menambah kapasitas saluran kearah dalam dilakukan pengerukan ke arah dalam dasar saluran minimal 20 cm, saluran drainase Jalan Mastrip bagian utara dibiarkan mengalir masuk ke sistem drainase UNEJ sedangkan saluran drainase Jalan Mastrip bagian selatan akan diteruskan sampai melewati depan Poltek dan bermuara di sungai Antirogo dengan memperhatikan kemiringan dasar saluran, apakah sudah mengarah ke Sungai Antirogo.

1. Drainase jalan Mastrip perlu dilakukan pembersihan saluran, pembuatan lubang-lubang inlet saluran di kanan kiri jalan, penambahan kapasitas saluran sungai kearah dalam (pengerukan dasar saluran) minimal 20 cm dan saluran drainase Jalan Mastrip bagian selatan arah alirannya diteruskan sampai melewati depan Poltek dan bermuara di Sungai Antirogo.

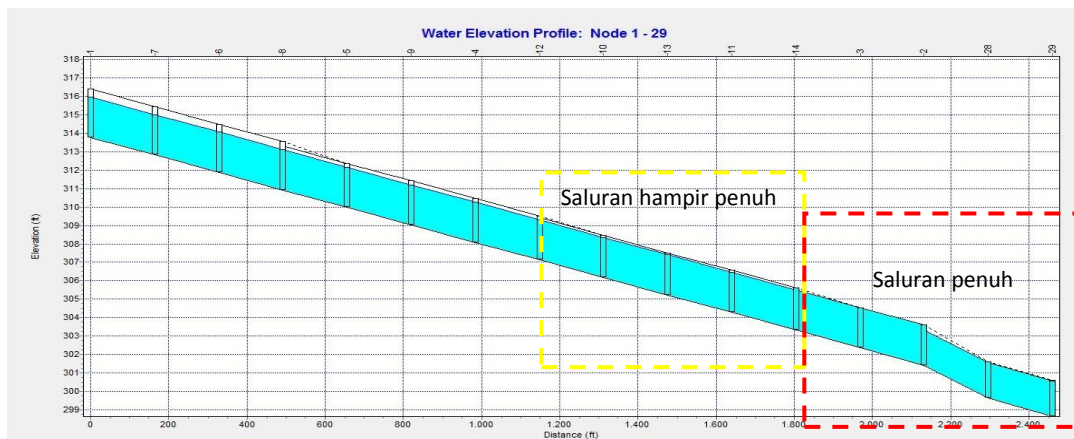
Gambar 2. Potongan Melintang Sub-Cacthment Mastrip Hujan Rencana Periode Ulang 10 Tahunan

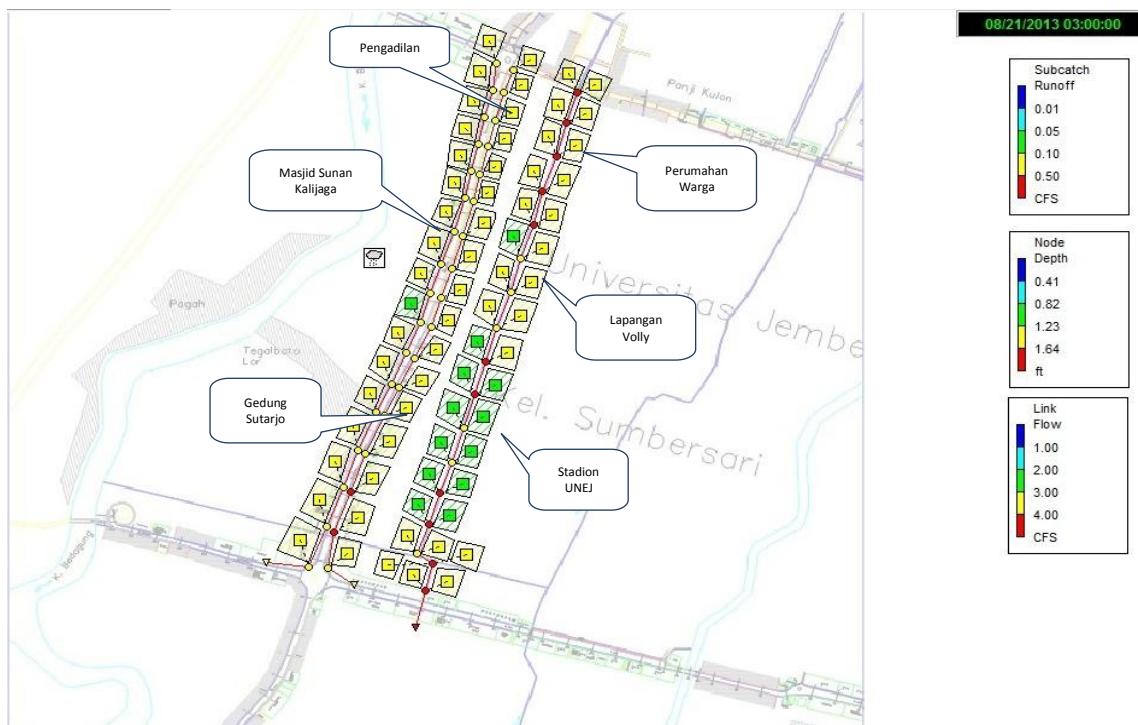
limpasan hujan yang terjadi. Akan tetapi tinggi air pada saluran hampir mencapai tinggi saluran tersebut sehingga diusahakan tidak terjadi penambahan sedimen. Pada dasarnya kapasitas saluran di ruas Jalan Kalimantan ini masih mencukupi, yang menyebabkan genangan ialah tidak berfungsinya inlet yang akan masuk ke saluran ini. Pada potongan memanjang hasil running SWMM didapat bahwa saluran drainase Jalan Kalimantan yang ada di dalam kampus UNEJ pada node 62 sampai node 66 atau dari belakang gedung Sutarjo sampai percabangan antara aliran yang ke Fakultas Hukum dan aliran yang ke DPR penuh atau tidak mampu menahan limpasan akibat sampah dan rumput gajah.

Hasil running SWMM dapat dilihat bahwa saluran masih bisa menampung

Gambar 3. Hasil Running Evaluasi Sub-Catchment Kalimantan Hujan Rencana Periode Ulang 10 Tahunan

Alternatif yang disarankan berdasarkan hasil running SWMM untuk jalan Kalimantan perlu ditambahkan inlet pada jalan Kalimantan sebanyak 150 buah atau setiap inlet berjarak 8 m. Dimensi inlet direncanakan dengan diameter 12 cm dan tiap inlet harus dijaga kebersihan dari sampah serta dilengkapi dengan *trash rack* (jaring-jaring dari kawat yang dapat mencegah penduduk memasukkan buangan sampah ke dalam inlet tersebut). Sedangkan untuk drainase wilayah kampus perlu dilakukan pembersihan saluran untuk mengatasi sedimentasi.

2. Drainase jalan Kalimantan perlu pembuatan lubang-lubang inlet saluran di kanan kiri jalan.
3. Drainase jalan Jawa perlu dilakukan pembersihan saluran untuk menjaga dimensi saluran seperti rencana.
4. Drainase jalan Sumatra perlu dilakukan pembersihan di beberapa lokasi, pelebaran gorong-gorong dan pembuatan sumur resapan pada daerah pematusan.
5. Drainase kawasan kampus UNEJ perlu dilakukan pembuatan kolam resapan untuk mengurangi limpasan permukaan dimana kolam resapan juga dapat menjaga ketersediaan air tanah.

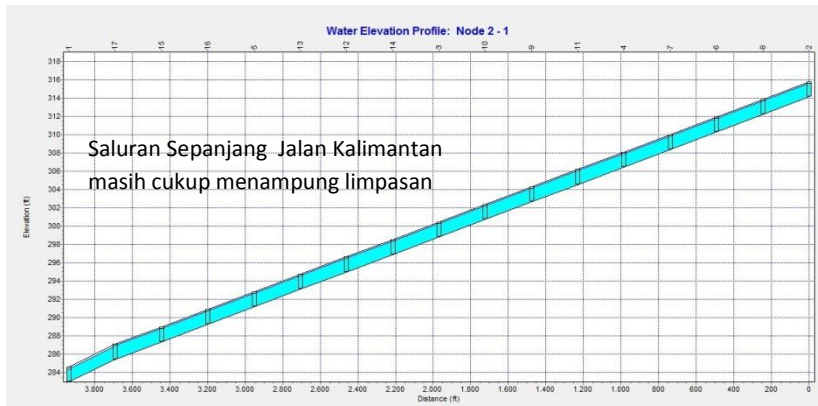
Gambar 4. Potongan Melintang Sub-Catchment Kalimantan Hujan Rencana Periode Ulang 10 Tahunan

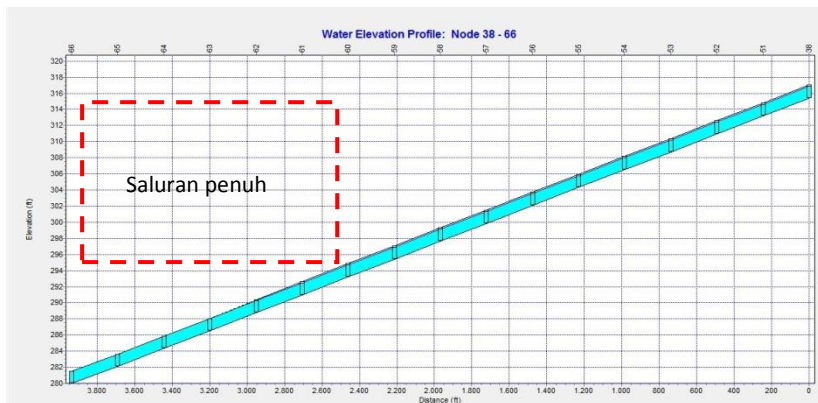
Gambar 5. Potongan Melintang Sub-Catchment Kalimantan Di Dalam Kampus UNEJ Hujan Rencana Periode Ulang 10 Tahunan

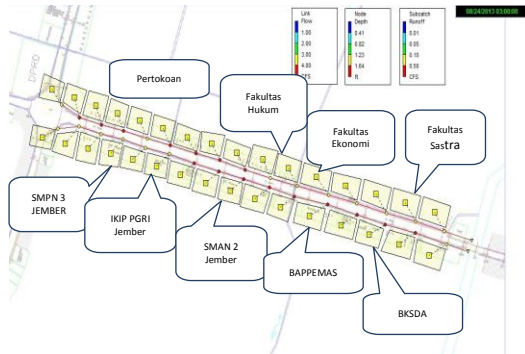
Pada simulasi kondisi awal perencanaan yaitu jika tidak ada sedimen, saluran masih mampu menahan debit air yang terjadi, akan tetapi kenyataannya jika terjadi hujan lebih dari 1 jam terjadi genangan pada segmen

SMPN 3 Jember sampai SMAN 2 Jember setinggi kerb (± 25 cm). Hal ini tentu dipengaruhi oleh beberapa faktor. Berdasarkan survey terdapat tumpukan sampah di saluran drainase Jalan Jawa ini sehingga air tidak dapat mengalir dengan lancar bahkan sampai keluar dari inlet saluran. Tumpukan sampah tersebut salah satunya dikarenakan adanya tukang sapu yang membuang sampahnya ke saluran sehingga banyak sedimen berupa sampah di saluran. Faktor lain yang mempengaruhi yaitu elevasi di depan IKIP Jember lebih rendah sehingga air hujan maupun air yang keluar dari inlet tersebut mengakibatkan terjadinya genangan. Hasil running SWMM untuk gambar potongan memanjang saluran drainase Jalan Jawa dapat dilihat bahwa pada node 29 sampai node 36 atau dari depan SMPN 3 Jember sampai pintu masuk selatan kampus UNEJ (Fakultas Ekonomi) tidak mampu menampung limpasan yang

terjadi akibat banyaknya sedimen pada saluran segmen tersebut.

Gambar 6. Hasil Running Evaluasi Sub-Catchment Jawa Hujan Rencana Periode Ulang 10

Solusi yang disarankan yaitu melakukan pengerukan sedimentasi secara rutin pada saluran. Karena setelah di running dengan dimensi awal tanpa adanya sedimentasi maka hasilnya menunjukkan bahwa tidak terjadi banjir.

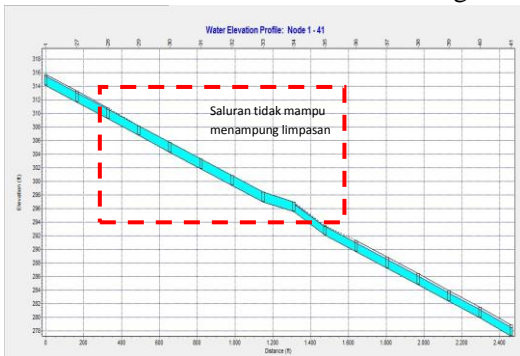
Gambar 7. Potongan Memanjang Sub-Catchment Jawa Hujan Rencana Periode Ulang 10 Tahunan

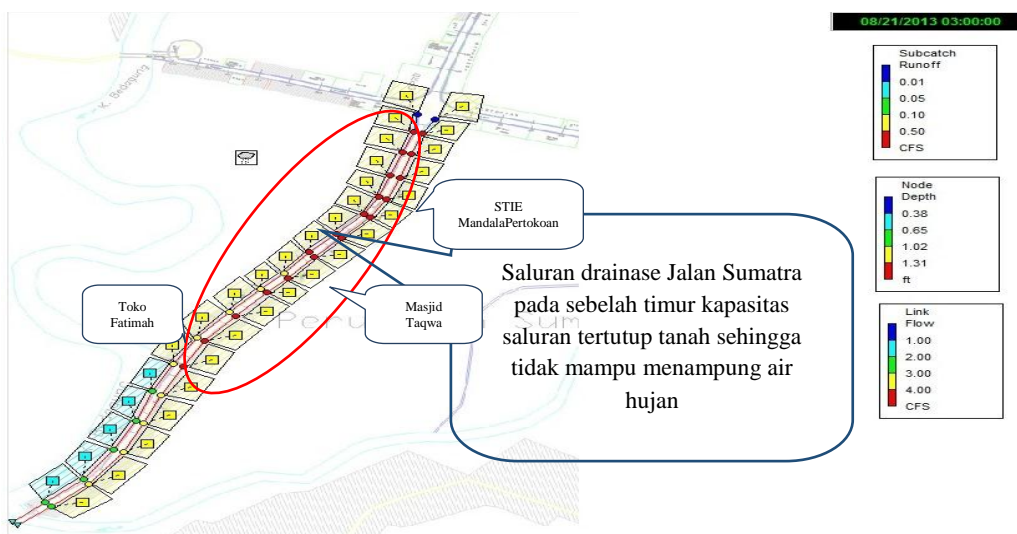
Berdasarkan simulasi SWMM didapatkan bahwa saluran tidak mampu menahan limpasan. Hal ini terlihat pada running yang dilakukan didapatkan bahwa air hujan mengalir di sepanjang jalan Sumatra (lihat gambar titik yang berwarna merah). Saluran tidak berfungsi dengan baik bahkan bisa dibilang mati dikarenakan saluran sudah tertutup oleh tanah sehingga air tidak mengalir dan meluap ke jalan. Untuk di bagian selatan Toko Fatimah bahkan pemilik rumah memberi gorong-gorong pada saluran sehingga terjadi penyempitan saluran. Hasil running gambar memanjang saluran dapat dilihat bahwa pada node 6 sampai node 2 atau dari depan Masjid Taqwa sampai dengan selatan Toko Fatimah tidak mampu menampung limpasan yang terjadi.

Gambar 8. Hasil Running Evaluasi Sub-Catchment Sumatra Hujan Rencana Periode Ulang 10 Tahunan

Running model dilakukan dengan perlakuan yaitu harus melaksanakan pengerukan sedimentasi didepan toko roti Fatimah, mengganti gorong-gorong yang ada di depan rumah penduduk kembali menjadi saluran biasa sehingga tidak terjadi penyempitan saluran. Mendesain ulang dimensi saluran menggunakan yang lebih besar sehingga mampu menampung debit banjir.

Selain itu perlu dibuat sumur resapan di daerah pematusan seperti kampus STIE Mandala untuk membatasi limpasan permukaan menuju jalan.

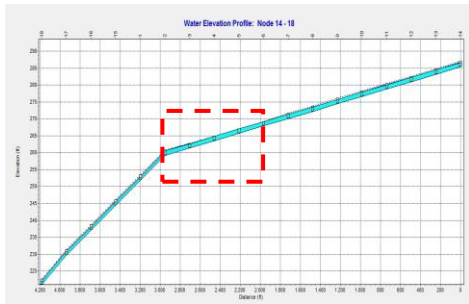
Gambar 9. Potongan Memanjang *Sub-Catchment* Sumatra Hujan Rencana Periode Ulang 10 tahunan

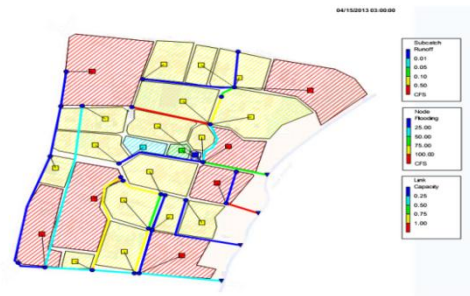
Simulasi menggunakan software SWMM yang menggambarkan system drainase Universitas Jember menjelaskan tentang kapasitas tampungan tiap-tiap saluran yang dibedakan dengan warna dimana warna merah atau yang ditunjukkan dengan garis putus-putus pada gambar menunjukkan bahwa saluran tersebut tidak mampu menampung air hujan yang turun. Terlihat bahwa terdapat 2 saluran yang melebihi kapasitas tampungan yaitu saluran di utara Fakultas Pertanian (selatan *Greenhouse*) dan saluran pembuangan di dekat lapangan depan Perpustakaan Universitas Jember.

Gambar 10. Simulasi Saluran Drainase Kawasan Kampus Bumi Tegalboto Universitas Jember

Solusi yang disarankan yaitu membuat kolam resapan. Kolam resapan akan direncanakan dibangun di sekitar saluran yang tidak mampu menahan kapasitas air hujan yang turun yaitu saluran di utara Fakultas Teknologi Pertanian (FTP) dan saluran di dekat lapangan depan perpustakaan serta direncanakan juga pada saluran yang memiliki debit terbesar yaitu saluran di sekitar Fakultas Keguruan dan Ilmu Pendidikan (FKIP). Hal ini bertujuan agar mengurangi limpasan yang diterima oleh saluran tersebut sehingga diharapkan limpasan tersebut dialirkan ke kolam resapan dan diresapkan sebanyak-banyaknya ke dalam tanah. Selain berguna untuk menambah pasokan air dalam tanah, metode tersebut (kolam resapan) juga bisa sebagai penanggulangan banjir.
